第6回嚥下障害診療センターミーティング

顎骨切除患者の咀嚼障害への取り組み

熊本大学大学院生命科学研究部 総合医薬科学部門
感覚・運動医学講座 歯科口腔外科学分野

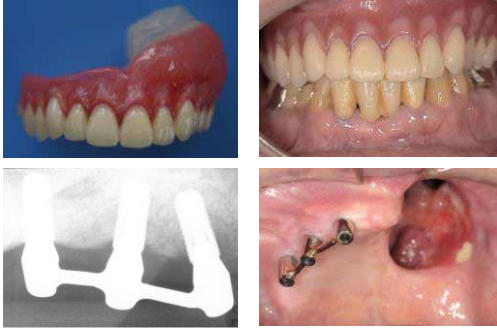
最終補綴物

現在、術後年以上経過しているが、インプラントの脱落なく、経過良好。

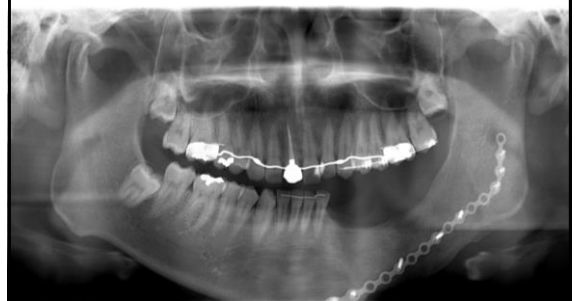
オルソパントモグラフ所見

移植した腸骨の癒合状態は良好。
